# Underhålls- och bevarandeprogram

## BRF PREDIKANTEN

Det här underhålls- och bevarandeprogrammet riktar sig till nuvarande och framtida boende i terrasshuset på Dalbobranten 28 - 32 i Sköndal.

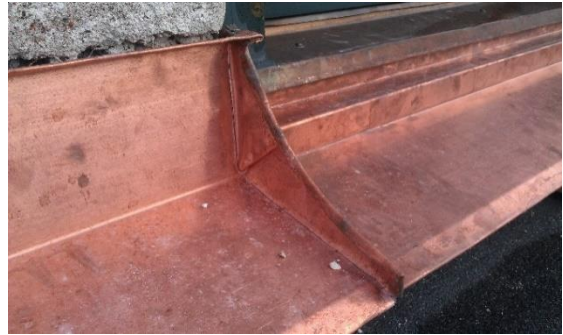
*Plåtbeslag av koppar.*

- Den grova spritputsen med ballast av marmorkross.
- Tegeltaken samt tegeltäckningarna på terrassernas murkrön.
- Fönstren och träpanelernas utförande kring terrasserna.
- Plåtbeslagen av koppar.
- Vindskivorna av svartbetsat trä.
- Entréernas dörrpartier i glas och teak.
- Korridorernas gula tegel med infällda lägenhetsdörrar i ekfaner.
- Armaturer på fasader, i entréer, korridorer samt på terrasser och gårdar.
- Trappor av granit med svarta smidesräcken.
- Planteringsbassängerna.

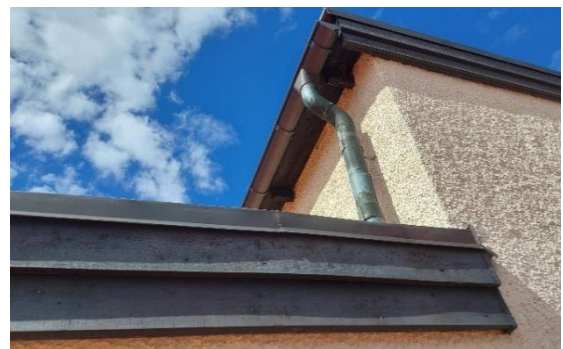
*Vindskivor i svartbetsat trä.*

Vindskivorna är svart-betsade furuplankor som ligger omlott. Takfoten är öppen med synliga spärrar.

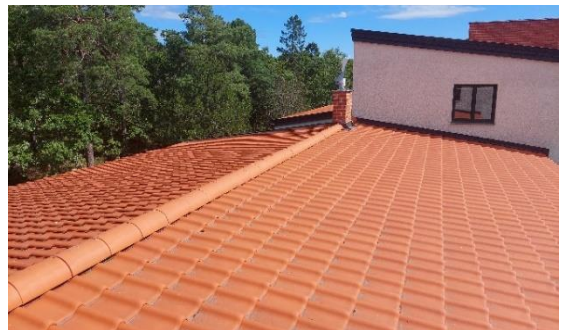
*Tak med dubbelfalsat tegel.*

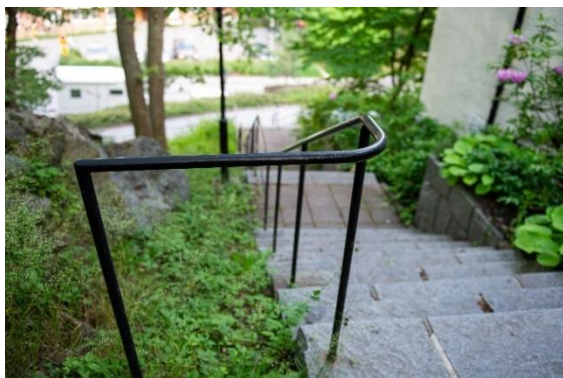
*Svarta smidesräcken.*

De svartmålade smäckra räcken är en modell som är typisk för park- och stadsmiljöer från 1930-talet och framåt. Typen kan ses på många ställen runtom i Sköndal och söderort. Räcken är viktiga för helheten. De är också ett exempel från en tid då byggnadstillbehör tillverkades av konstruktionsmaterial som rör-, rund-, vinkel- och plattstål. Vissa räcken har rostat nedtill och i några fall orsakat rostsprängning av trappans granitsteg. Räcken har svetsats och lagats många gånger vilket inte påverkar det kulturhistoriska värdet.

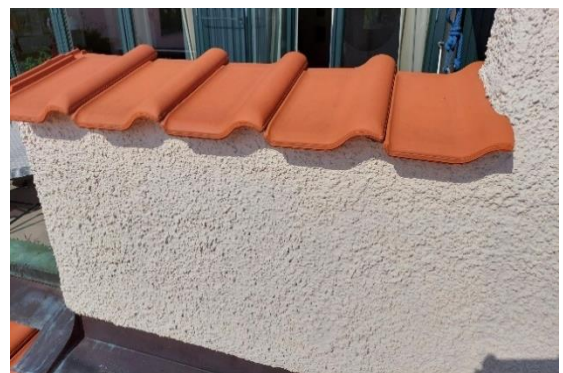
*Kallmur med krön belagt med tegel.*

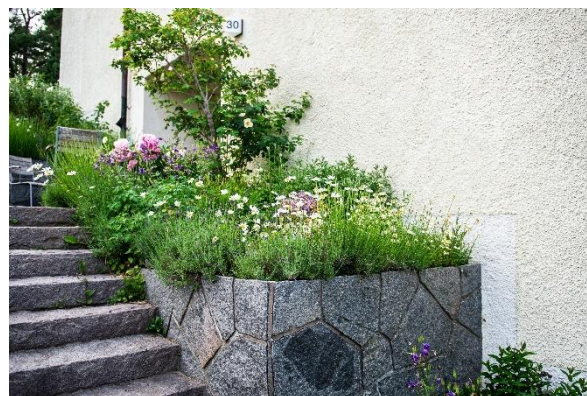
*Planteringsbassäng.*

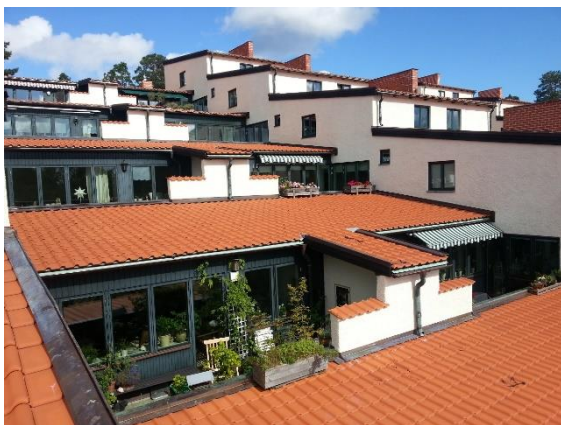
*Insynsskyddade terrasser i söderläge*

Terrasserna är vända mot söder och omsluts på två sidor av lägenheternas väggar. Den tredje sidan avgränsas i de flesta fall av en mur som utgör skiljevägg mot grannens terrass som är spegelvänd. Skiljemuren är försedd med ett litet skärmtak som bildar en pergola. Skärmtaket har grönmålad brädfodring. Skiljemuren fortsätter en liten bit utmed terrassens södra sida som en fristående mur som kröns av taktegel. Terrasser i byggnadens ytterkanter saknar pergolan men har i gengäld fri sikt i två väderstreck.

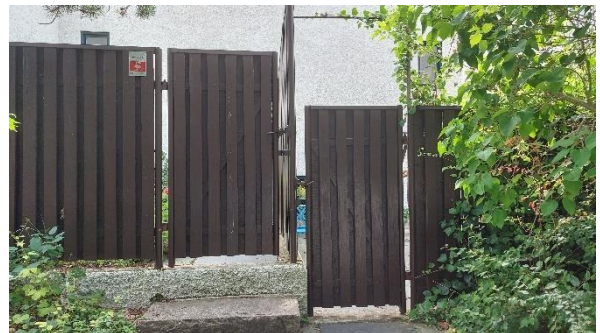
*Plank med grindar omgärdar bakgårdarna till ateljélägenheterna mot norr.*

Gårdarna omsluts förutom av husets fasader av ett relativt högt plank med en grind som hindrar insyn. Plankets bärverk består av brunmålat smide med glesa brädor på ömse sidor. Brädorna är fastnidade i plankets plattjärn. 2013 kompletterades planken upptill med en kopparplåt för att skydda brädornas känsliga ändträ för fukt.

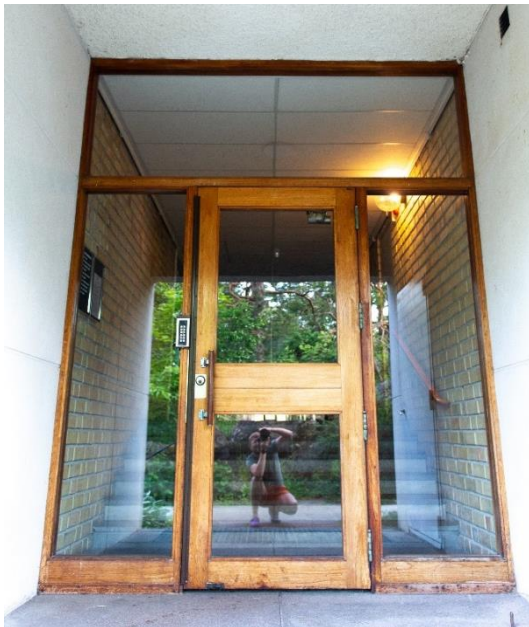
*Entrépartierna i teak har skyddats väl i de indragna vindfången.*

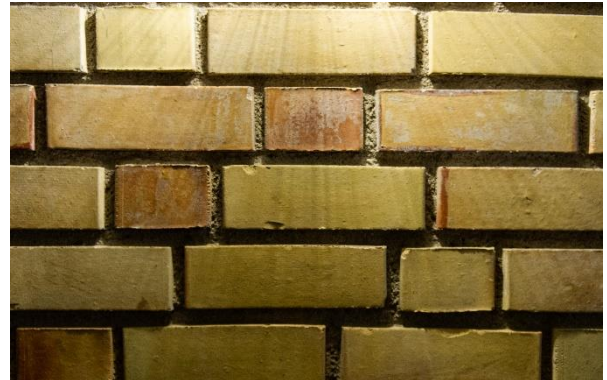
*Tegel i korridorer med djupa fogar.*

Entrékorridorernas hjärtmurar har beklänts med gult fasadtegel i munkförband med djupt liggande fogar.

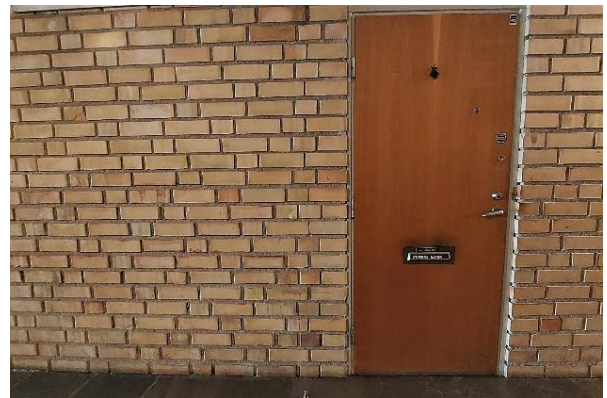
*Lägenhetsdörr infälld i tegelväggen utan foder.*

Dörrarna till lägenheterna är av ek. Karmarna är indragna innanför vägglivet. Dörrarna saknar utanpåliggande foder.

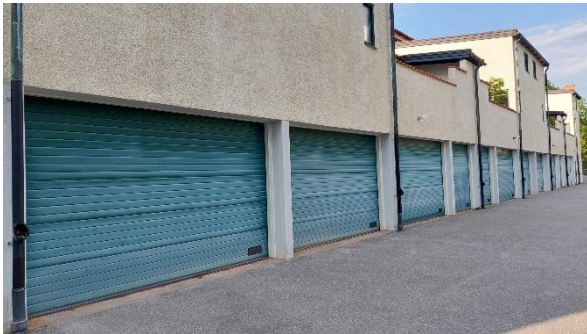
*Nya garageportar ersatte originalportarna 2007.*

De ursprungliga garageportarna var av vipptyp och öppnades manuellt uppåt. Utvändigt var portarna klädda med grönmålad stående fasspångpanel. Nedtill fanns ett stänkskydd av plåt. 2007 ersattes de ursprungliga portarna med fjärrstyrda takskjutportar. De nya portarna består av liggande plastpaneler.

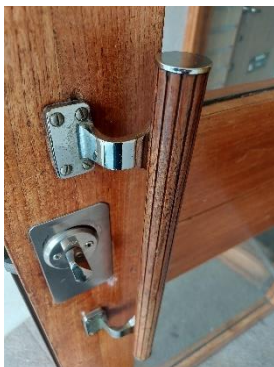
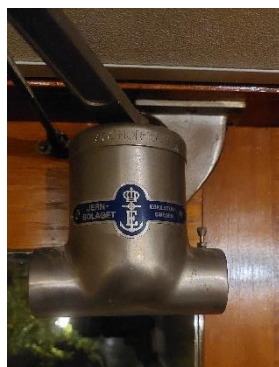
Positivt är att tidsenliga detaljer som portarnas handtag, dörrstängare, gångjärn och dörrhållare

i mässing bevarats - även om några dörrstängare har ersatts med nya varianter i aluminium.

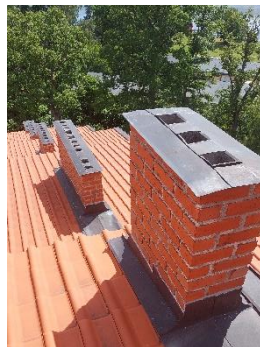
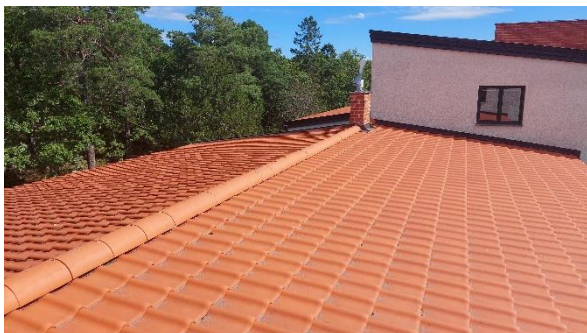
*Dubbelfalsat flacktegel för låglutande tak.*

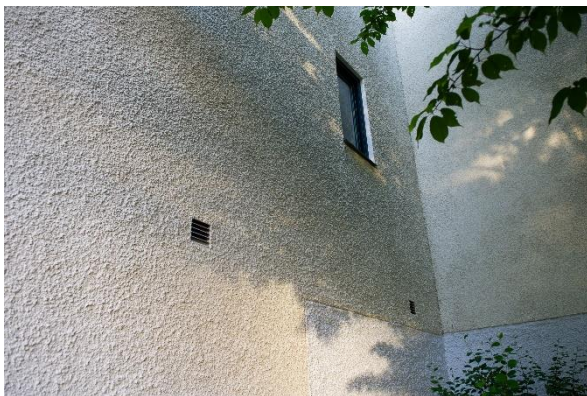
*Ljusspel i fasadens grova spritputs.*

Fasaderna är överdragna med en ljus spritputs. Putsen består av kalkbruk och marmorkross. Putsen är handslagen vilket betyder att den påförts för hand med murarslev. Utseendemässigt ska ytan vara "jämnt ojämn". Det betyder att ytan tillåts skifta ganska mycket i nivå och struktur över en mindre yta. Över en större yta ska ojämnheterna upprepas med en slumpvis regelbundenhet. När man tittar på en större väggyta ska den upplevas som vackert jämn med en tydlig lyster. Färgen sprutas på och gnuggas in med pensel. Färgen består av vatten, kalk och färgmineral och bildar ett skyddande skikt över putsens dolomitkross. Kalkfärgens färgpigment är krossad mineral och reflekterar därför omgivningens ljus och färger. Det gör att ytan skiftar med årstidernas variationer i ljus och mörker. En sen eftermiddag kan putsen upplevas varmgul medan den en högsommardag kan skifta i ett svagt grönaktigt ljus när de omgivande trädens lövverk reflekteras i fasaden.

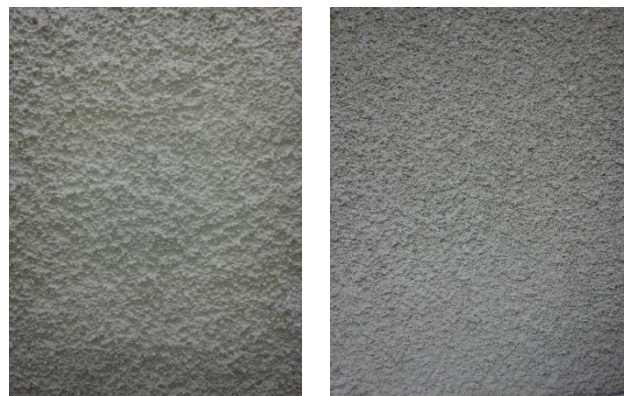
*Handslagen puts till vänster och kompressorsprutad puts till höger.*

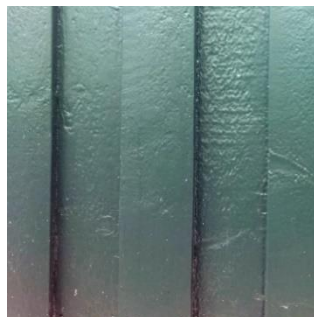
*Lockpanel*

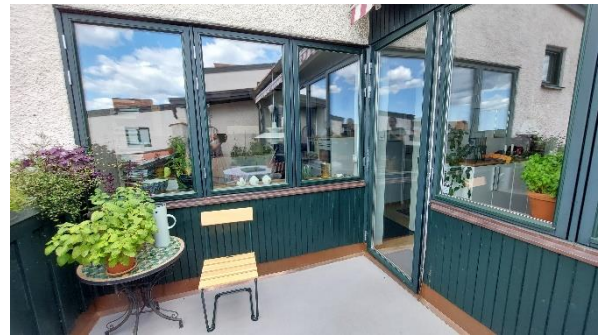
*Fönsterband mot terrassen.*

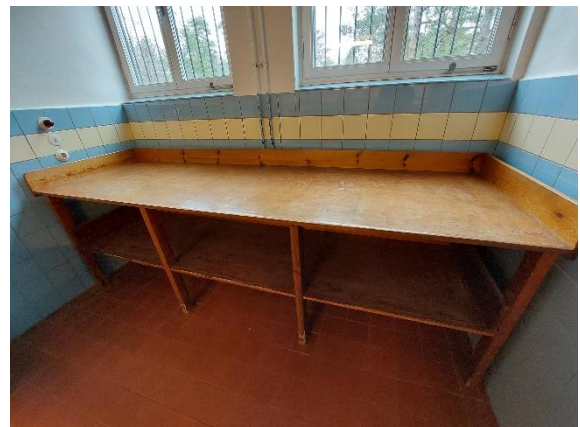
*Ursprunglig inredning i tvättstugorna*

I varje korridor inrättades en tvättstuga som utrustades med helautomatisk tvättmaskin, rostfri vask, torkskåp, mangel och en träbänk för hantering av ren tvätt. Golven är belagda med klinker och väggarna är halvkaklade. Tvättstugorna har fönster för insläpp av dagsljus. Tvättstugorna var från början utrustade med myntautomat för enkronor.

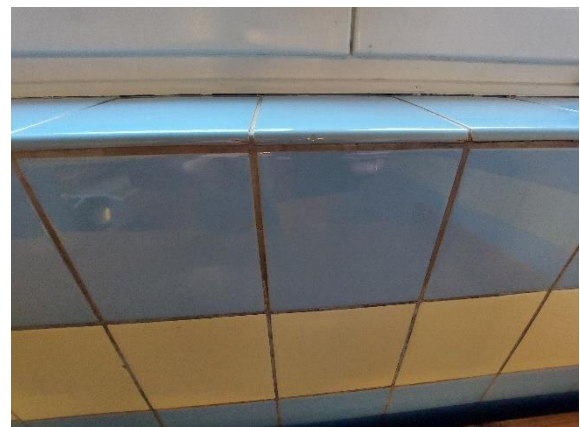
*Kakel med glaserade kanter*

Klinker och kakel i tvättstugorna bör hanteras med försiktighet vid byggarbeten. I föreningen finns några extra ljusblå kakelplattor som införskaffades från ett gammalt Uppsala Ekeby-lager 1998.
